Passanten und Einsatzkräfte bestmöglich schützen

Artikel vom 6. Juli 2022

Fahrzeugkomponenten

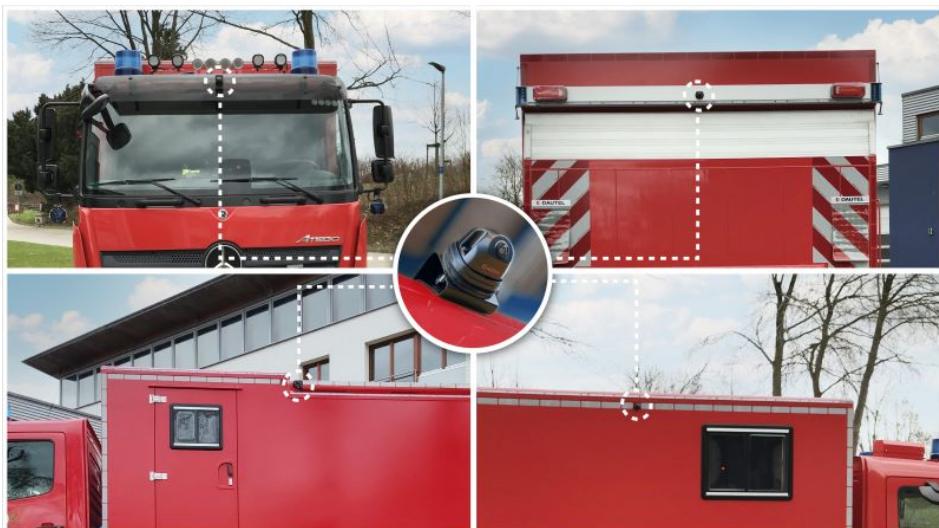
Das »iAVS«-System bietet eine 360°-Rundumsicht auf das Fahrzeug (Die Verwendung von vier (bzw. drei oder sechs) Weitwinkelkameras, die durch eine spezielle Bildbearbeitungstechnik das Fahrzeug aus der Vogelperspektive zeigen, lässt tote Winkel erst gar nicht entstehen (Bild: Axion).

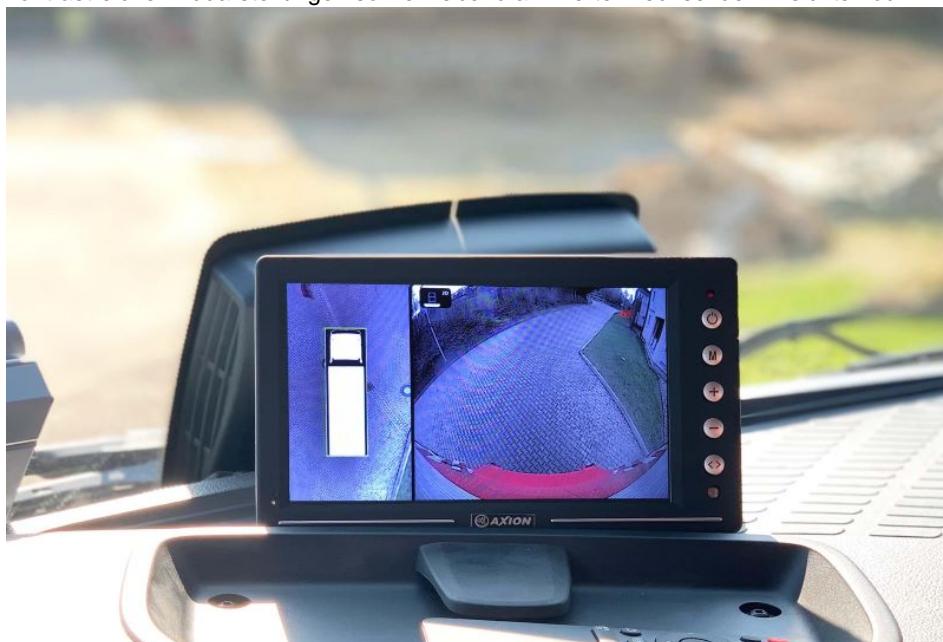
Der Fahrer behält über den Monitor im Fahrerhaus in jeder Situation die optimale Übersicht (Bild: Axion).

Das »iAVS-360° Doublebird«-HD-System mit 7"-Monitor ist speziell für den Einsatz in großen Fahrzeugen konzipiert.

Die Darstellung des Rundumsichtbildes erfolgt zweigeteilt:

- Linke Seite 1/3: zeigt die 360°-Rundumsicht aus der Vogelperspektive
- Rechte Seite 2/3: zeigt je nach Fahrmodi eine situationsabhängige 3D-Ansicht

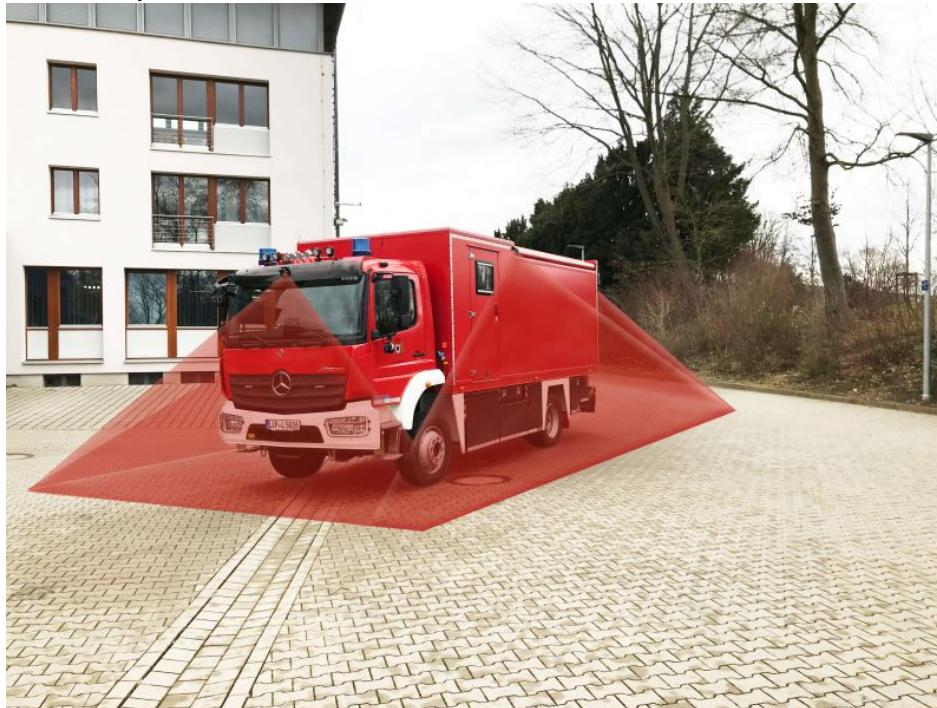
Das »iAVS«-System bietet eine 360°-Rundumsicht auf das Fahrzeug (Bild: Axion).

Das System kann somit je nach Fahrsituation die rechte oder linke Fahrzeugseite sowie die Fahrzeugfront bei Stillstand überwachen und bei einer auftretenden Gefahrensituation warnen. Das System warnt z. B., wenn sich Personen im toten Winkel seitlich oder direkt vor dem Fahrzeug befinden. Die Nachrüstung dieser Systeme ist unabhängig vom Fahrzeugtyp und an fast jedem Aufbau möglich.
